Об изменении конструкции поршня КАМАЗ 740, 44-й серии

С мая 2019 года внесены изменения в конструкцию поршня КАМАЗ 740, 44-й серии.

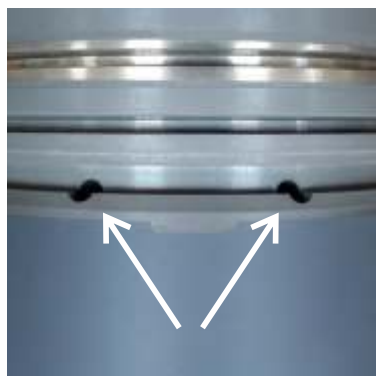
Для улучшения отвода снятого маслосъемным кольцом масла, в поршне КАМАЗ 740, 44-й серии, дополнительно к пазам в районе отверстия под поршневой палец (фото 2) добавлены отверстия в кольцевой канавке маслосъемного кольца (фото 1). Данное изменение, при работе поршня КАМАЗ 740, позволяет эффективнее устранять излишнее масло из зоны маслосъемного кольца и снизить расход масла.

Фото 1
Отверстия в кольцевой канавке

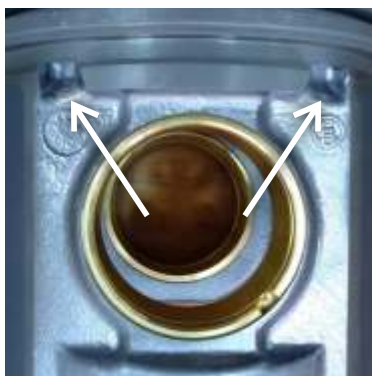
Фото 2
Пазы в районе отверстия
под поршневой палец
