Изменение конструкции поршней ЗМЗ

ТИ 010

С сентября 2019 года внесены изменения в конструкцию поршней ЗМЗ 405, 40524, 409 и 40904 серии «Эксперт».

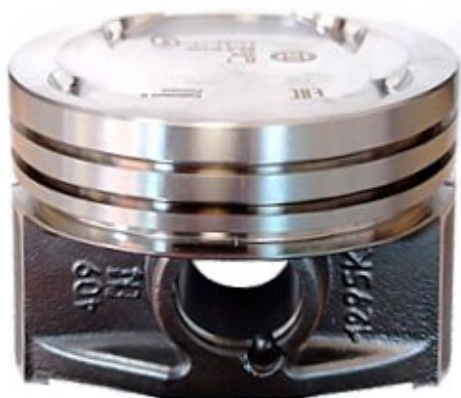
Фото 1

Стандартная конструкция поршня

Используется для моторокомплектов:

405.1004014, -АР, -БР «А», «Б», «В», «Г», «Д»
40524.1004014-10, -АР, -БР «А», «Б», «В», «Г», «Д»
409.1004014, -АР, -БР «А», «Б», «В», «Г», «Д»
40904.1004014-10, -АР, -БР «А», «Б», «В», «Г», «Д»

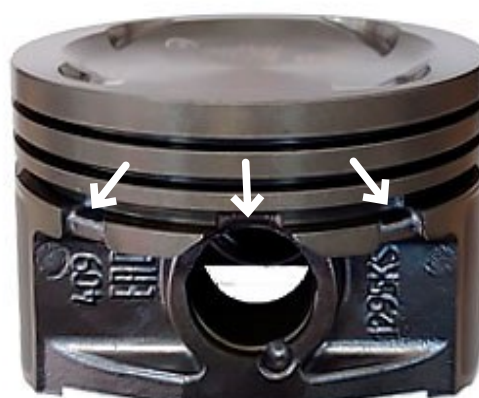
Фото 2

Конструкция поршня серии «Эксперт»

Используется для моторокомплектов:

405.1004018, -АР, -БР «А», «Б», «В», «Г», «Д» (Эксперт)
40524.1004018, -АР, -БР «А», «Б», «В», «Г», «Д» (Эксперт)
409.1004018, -АР, -БР «А», «Б», «В», «Г», «Д» (Эксперт)
40904.1004018-10, -АР, -БР «А», «Б», «В», «Г», «Д» (Эксперт)

В поршнях серии «Эксперт» дополнительно к отверстиям в маслоотводящей канавке добавлены маслоотводящие пазы в районе отверстия под поршневой палец (фото 2).

Данное изменение позволяет эффективнее устранять излишки масла со стенок цилиндра во время работы двигателя.
